Estado de Santa Catarina
MUNICÍPIO DE SÃO DOMINGOS
Secretaria de Administração e Fazenda

Reforma do Cercamento e Acesso da Escola Infantil Municipal Pingo de Gente

MEMORIAL DESCRITIVO

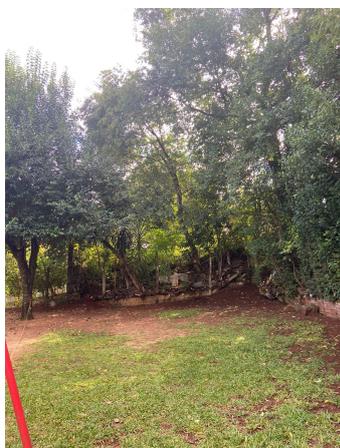
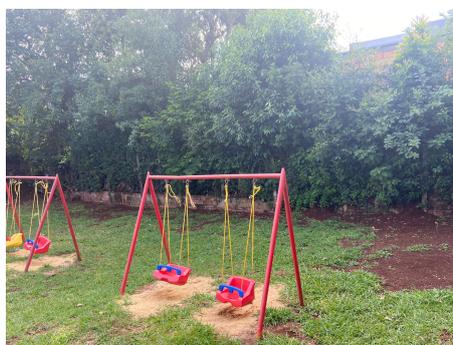
SERVIÇO: Remover de forma manual toda a sujeira “escorada” no muro/tela existente, consiste em lixos e folhas, galhos, mato, terra, deixar o local limpo. O material removido deve ser reunido em um ponto que permita acesso do caminhão/retroescavadeira da prefeitura para recolha. Deve-se manter contato com o fiscal para agendar a recolha pela prefeitura. Segue imagens para localização, todo o contorno da cerca precisa ser executada a limpeza.

SERVIÇO: No mesmo local indicado em imagens no item anterior, cortar todas as árvores próximas à mureta, a fim de evitar problemas futuros e na execução do novo muro. Ainda Remover 2 árvores na parte frontal do terreno, sendo uma delas, um butiazeiro.

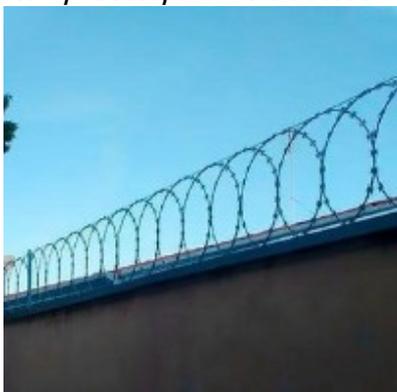
SERVIÇO: Acima do muro em bloco de concreto, instalar concertina tipo FLAT com 4,5cm de diâmetro. Seguir recomendações de instalação do fabricante. Incluso no item, hastes, arame e acessórios para fixação da concertina.

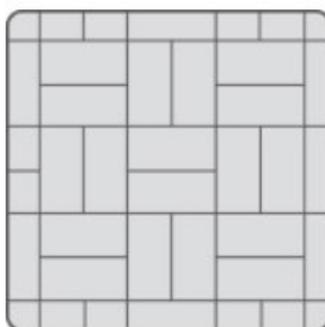
concreto ou rejuntamento por argamassa, conforme as especificações do fabricante. O travamento das peças será feito com o preenchimento das juntas com areia fina, de forma a conferir capacidade de transmissão natural das cargas entre as unidades. Deverá ser obedecida a inclinação mínima de 2% para as caixas coletoras de águas pluviais. Observar faixa podotátil no passeio, conforme projeto, item 05.02.02.
